アルカリ骨材反応を生じた鉄筋コン
クリート構造物の鉄筋破断原因
究明と維持管理方法に関する研究(
Dissertation_全文)

佐々木, 一則

2011 年 9 月

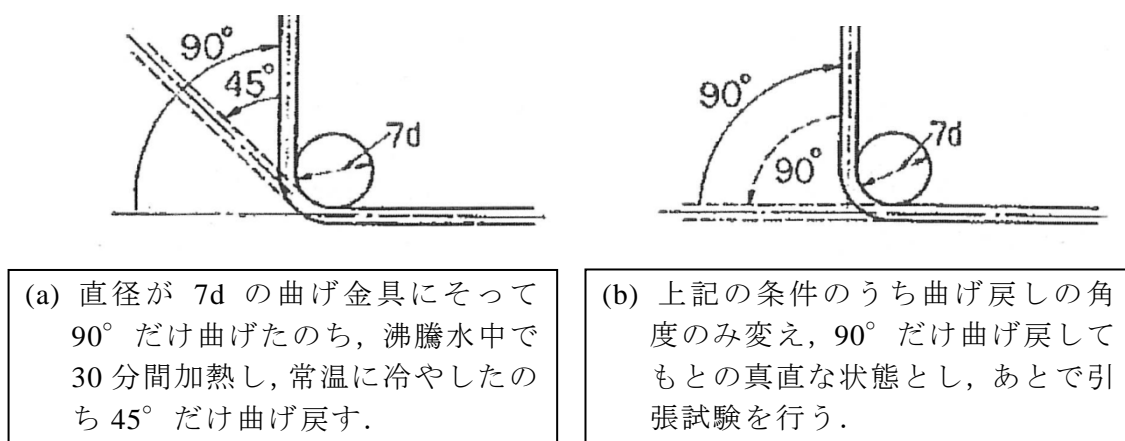
図 2-1-1 曲げ戻し試験の条件⁶⁾

曲げ戻し試験に関しては、まず 1952 年頃にドイツで問題になった冷間ねじり加工による横節鉄筋が曲げ加工によってき裂が生じ、その原因究明の結果、き裂の原因は鋼の品質や低温にあるのではなく、時効硬化にあることが明らかにされたことを紹介している。曲げ戻し試験結果では、節の末端部の形状や立ち上り角度が大きく影響する結果を示し、き裂の発生に影響を与える最大の要因は、鉄筋の節による V 字形の切欠きであるとして、鉄筋の時効硬化によるき裂の発生を防ぐためには、節形状を適切に選定することが非常に大切であると述べている。ここで注目すべき点としては、当時の曲げ戻し試験は、曲げ内半径が $7d$ (d は鉄筋の直径) で行われており、Tentor Bar はほとんどき裂が生じなかったことに対して、国産の高張力鉄筋の I 種 (D-35) については試料のすべてにおいてき裂が確認されたことである。曲げ戻し試験の条件を図 2-1-1 に示す。

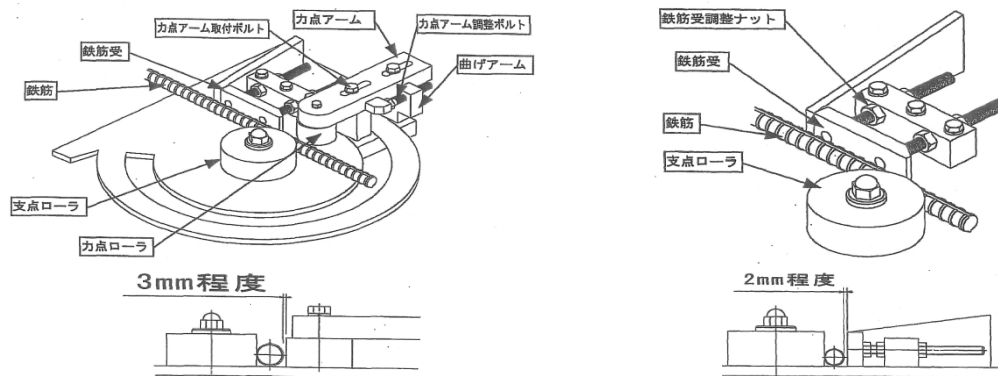
図 2-1-3 ベンダーの構造概要と調整方法¹²⁾

与える影響などについてとりまとめている¹²⁾。鉄筋加工時における鉄筋折損，き裂などに対する問題提起が数多く寄せられたことを勘案し，最新の品質調査では，鉄筋の曲げ加工時の問題点を改善するための基礎資料収集の目的で，曲げ加工試験の調査を行っている。試験の対象とした鉄筋は，普通鋼電炉工業会加盟全国 27 社 32 事業所の製品とし，化学成分，機械的性質，形状測定，硬さ試験と JIS Z 2248 金属材料曲げ試験方法（ベンダー曲げ加工機を用いた巻き付け法）により曲げ性能の調査を行っている。曲げ加工条件は現場での特殊事情を考慮し，過小曲げの条件として，JIS 規格における 1 サイズ下の厳しい曲げ内半径の採用やベンダーの使用条件の不具合，試験温度条件を常温と -5°C に設定するなどにより，1045 本の試験を行い全数合格であったと報告とている。なお，ベンダーの力点ローラー固定の条件では，節のつぶれによる大きな変形が生じ，折損の前兆の状態も見受けられたと報告している。ベンダーの構造概要と調整方法を図 2-1-3 に，ベンダーの使用条件の不具合例を図 2-1-4 に，曲げ加工の不具合例を図 2-1-5 に示す。

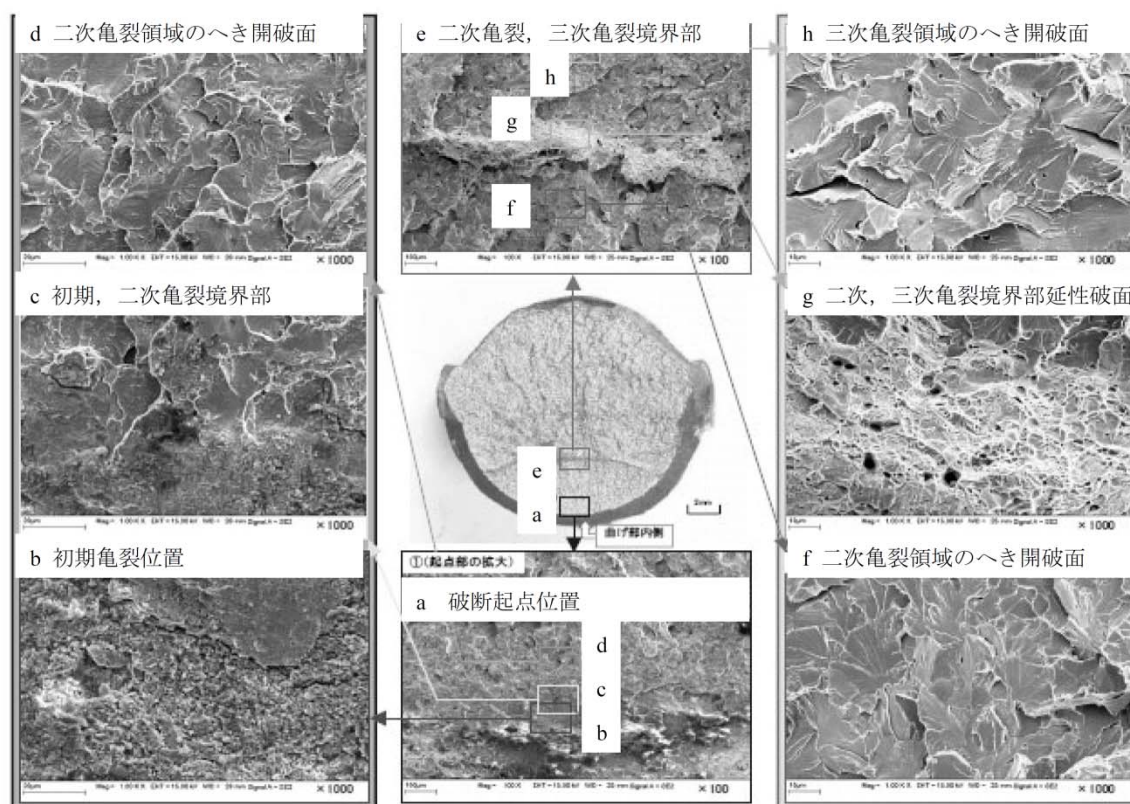
図 2-2-7 二軸引張試験により破断した鉄筋の破面観察結果³⁵⁾

古賀ら³⁵⁾は、アルカリ骨材反応による膨張力により、鉄筋の直線部がそれぞれ外側に平行に押されるように挙動すると仮定して、その動きを模擬できる試験機を使用して二軸引張試験を行っている。使用鉄筋は現行市販品の SD345 の D16 と、供用後 33 年を経過し、実際に鉄筋破断が生じた橋脚梁部の鉄筋で、成分分析結果から SD295A と推定されたものである。実橋脚で破断が生じた鉄筋を用いた二軸引張試験により、破断させた鉄筋の破面を観察した結果を図 2-2-7 に示す。

曲げ部内側に初期き裂と思われる破面があり，次にへき開破面の二次き裂領域が見られ，三次き裂は再びへき開破面になっていた．二次き裂と三次き裂の間には，幅の狭い延性領域が存在し，実際の橋脚で破断が生じた鉄筋の破面と近似していたと報告している．本研究で用いた二軸引張試験機は，実際の橋脚で生じた破断に至る挙動により近いものが再現できたと考えられると述べている．

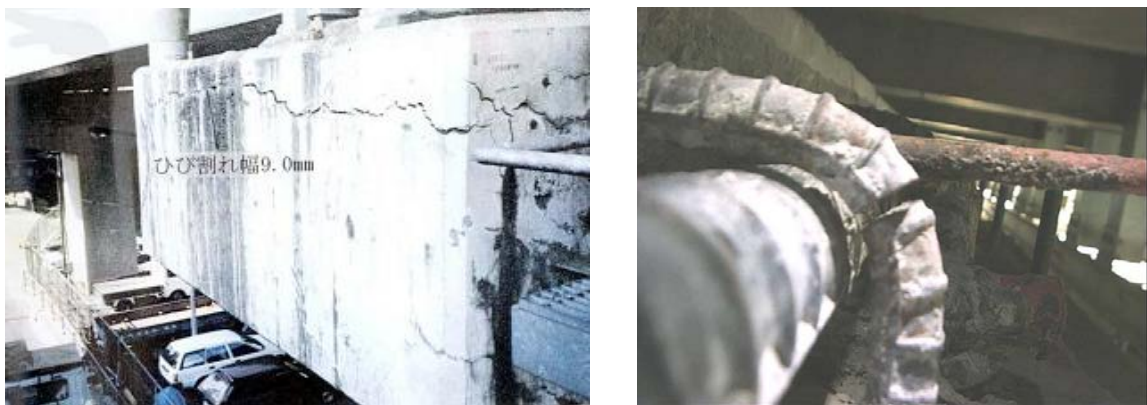
図 3-2-1 橋脚はり部のひび割れ状況と鉄筋破断(スターラップ)の例

アルカリ骨材反応による鉄筋破断の事例は，図 3-2-1 に示すように，阪神高速道路の橋脚の他，近畿地方，中部地方，北陸地方の高架橋の橋脚はり部やフーチングなどで報告されている¹⁾。ここでは，阪神高速道路において，鉄筋破断が生じた橋脚のうち，大阪松原線の2基と大阪西宮線(神戸線)の2基について，追跡点検や詳細調査により得られた結果に基づき，コンクリートの表面変状，品質，腐食環境に関する下記の項目について整理した。

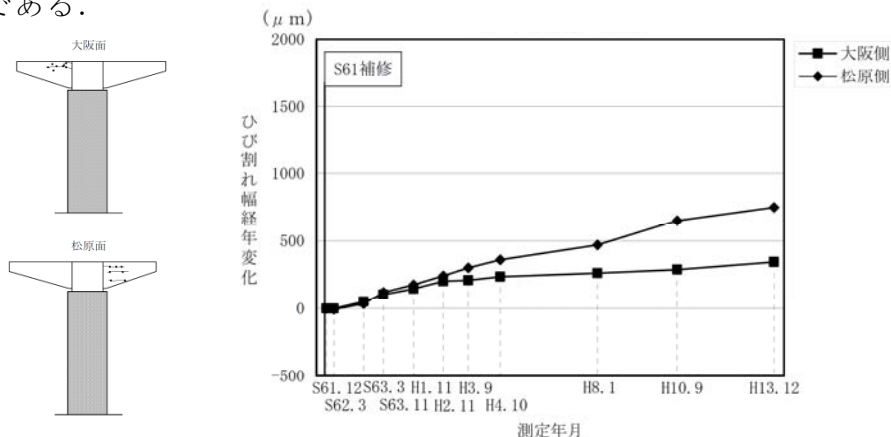
図 3-2-3 ひび割れ幅の経年変化(松 P486)

ひび割れ幅の経年変化を図 3-2-3 に示す。H13 年度までのひび割れ幅の経年変化量は、S61 年度(初期値)からの 15 年で 750 μ m(50 μ m/年)程度であり、大阪側測点は松原側の半分程度である。

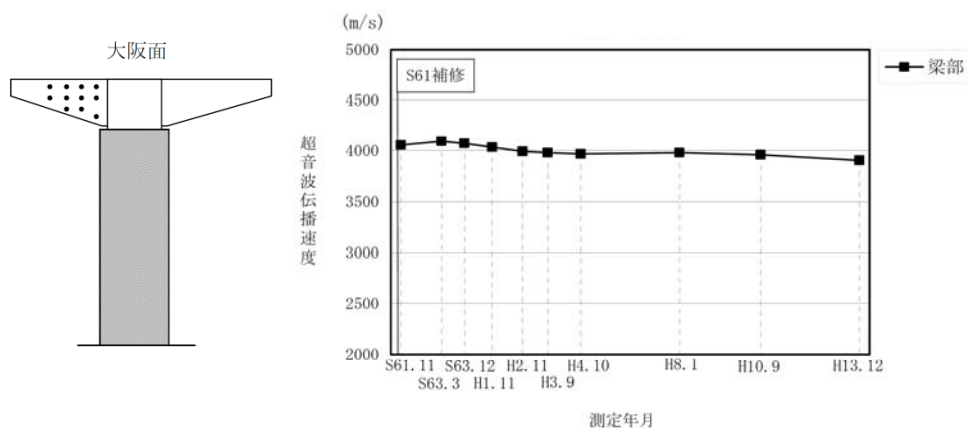
図 3-2-4 超音波伝播速度の経年変化(松 P486)

超音波伝播速度(各測点の測定値の平均値)の経年変化を図 3-2-4 に示す。S61 年度(初期値)から H8 年度までは約 4,000 m/s で変化のない状態が続いていたが、H7 年度以降は低下傾向が確認でき、H13 年度の超音波伝播速度は約 3,900m/s であった。この減少傾向が確認された期間は、H7 年度の点検において、はり部に最大 0.7mm 程度の水平方向のひび割れが発生していたこと、H10 年度の点検において、はり天端(円柱部)からはり側面にかけて最大 5.0mm 程度の橋軸直角方向のひび割れが発生していたこと、H13 年度の点検において、はり側面およびはり天端のひび割れ本数が増加していたことなど、劣化が進行した時期と一致している。

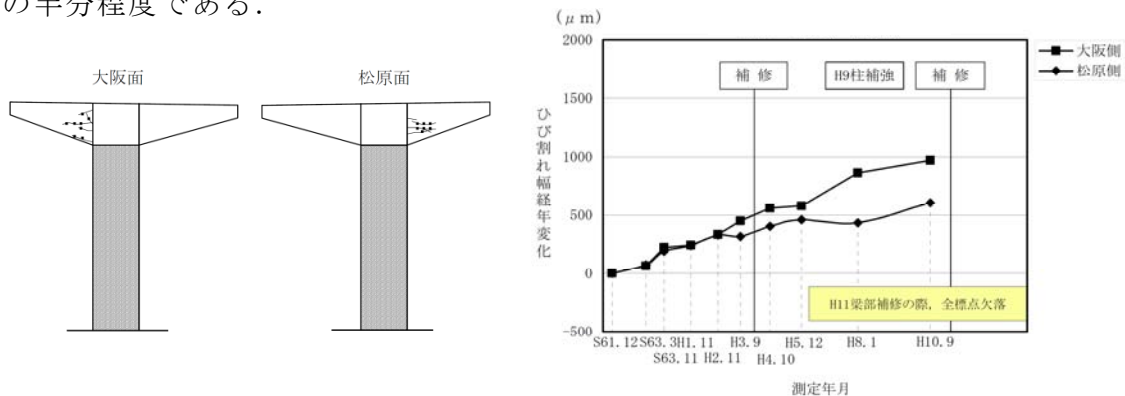
図 3-2-8 ひび割れ幅の経年変化(松 P490)

ひび割れ幅の経年変化を図 3-2-8 に示す。H10 年度までのひび割れ幅の経年変化量は, S61 年度(初期値)からの 12 年で 970 μ m(80 μ m/年)程度であり, 松原側測点は大阪側の半分程度である。

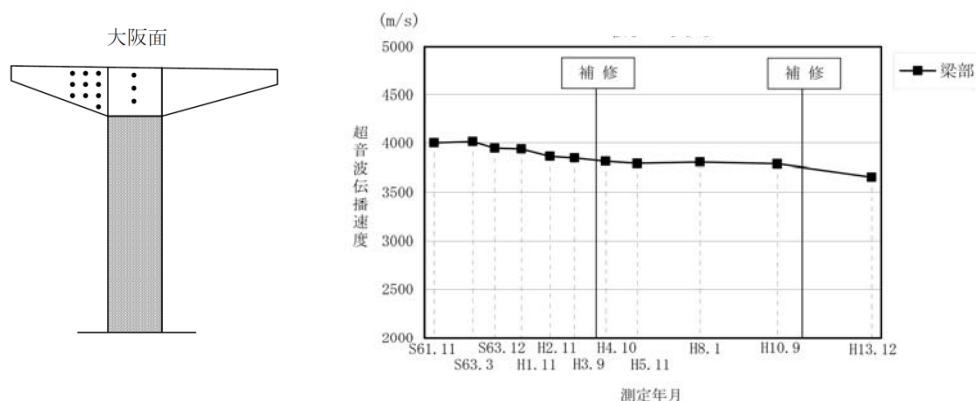
図 3-2-9 超音波伝播速度の経年変化(松 P490)

超音波伝播速度(各測定の測定値の平均値)の経年変化を図 3-2-9 に示す。S61 年度(初期値)は約 4,000 m/s であったが、S63 年度以降に低下傾向が確認でき、H13 年度の超音波伝播速度は 3,650m/s まで低下した。H10 年度以降の低下が比較的顕著であるが、同時期の点検において柱天端に最大幅 18.0mm 程度の橋軸直角方向のひび割れが確認されたことや、ひび割れの再発生が確認された時期と一致している。

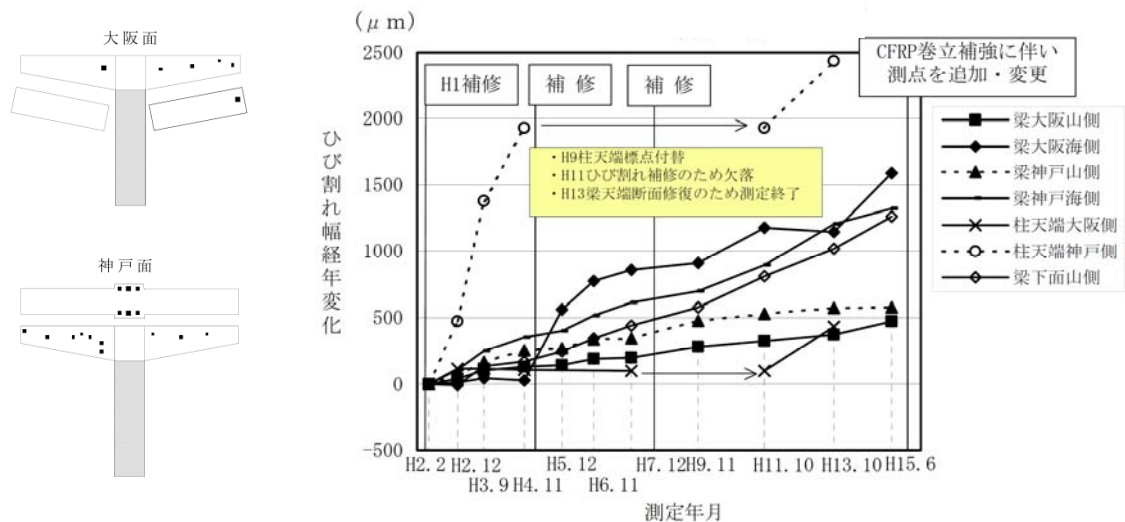
図 3-2-13 ひび割れ幅の経年変化 (西 P5)

ひび割れ幅の経年変化を図 3-2-13 に示す。最も経年変化量が大きい部位は、柱天端の神戸面(西側)であり H2 年から H4 年にかけて急激に増加している。特徴的なひび割れは、柱直上の断面変化部に橋軸直角方向に発生したひび割れであり、最大ひび割れ幅は 11.0mm であった。H13 年度と H15 年度にはつり調査により鉄筋の状況を確認した結果、スターラップ筋の曲げ加工部で破断が 6 本、き裂が 5 本確認されている。その次に経年変化量が大きい部位は、はりの海側であり、ひび割れ幅が 1,500 μ m 程度まで進行しており、山側の 500 μ m 程度と比較すると 3 倍の値であった。この原因としては、図 3-2-12 に示すように、はり天端に 2%の勾配が海側に向かって付いていることにより、雨水あるいは鋼桁の伸縮継ぎ手部からの漏水が勾配の低い海側に集まり、山側より水分の供給が多いことによる膨張の進行が考えられる。

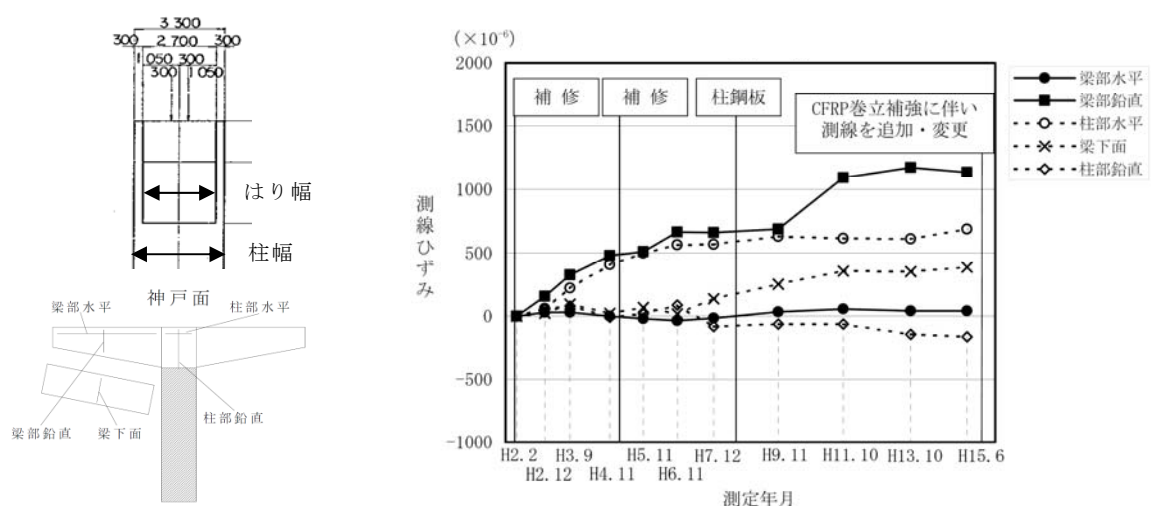
図 3-2-14 橋脚寸法の経年変化 (西 P5)

橋脚寸法の経年変化を図 3-2-14 に示す。橋脚はり部に水平方向および鉛直方向に等間隔で設置した標点間の距離をコンタクトストレーンゲージで測定し、その経時変化から躯体の膨張性状を確認するものであり、グラフの縦軸に測線のひずみを表わしている。水平方向の経年変化では、はり部は変化がほとんどない。これは長手方向にプレストレスが導入されているため、コンクリートの膨張が拘束されていたことによると考えられる。一方、柱部は 700μ 程度まで増加している。これは柱幅がはり幅より 300mm 大きいため、はり部に導入されているプレストレスの影響が、突出部において小さいことによると考えられる。鉛直方向は、はり部における増加が顕著であり、柱部はほとんど変化していない。これは柱の主鉄筋による膨張の拘束が、はり部のスターラップによる拘束より大きいことによると考えられる。はり下面も増加しており、コンクリートの膨張により、はり部が周方向に膨らむような挙動であったことが推定できる。

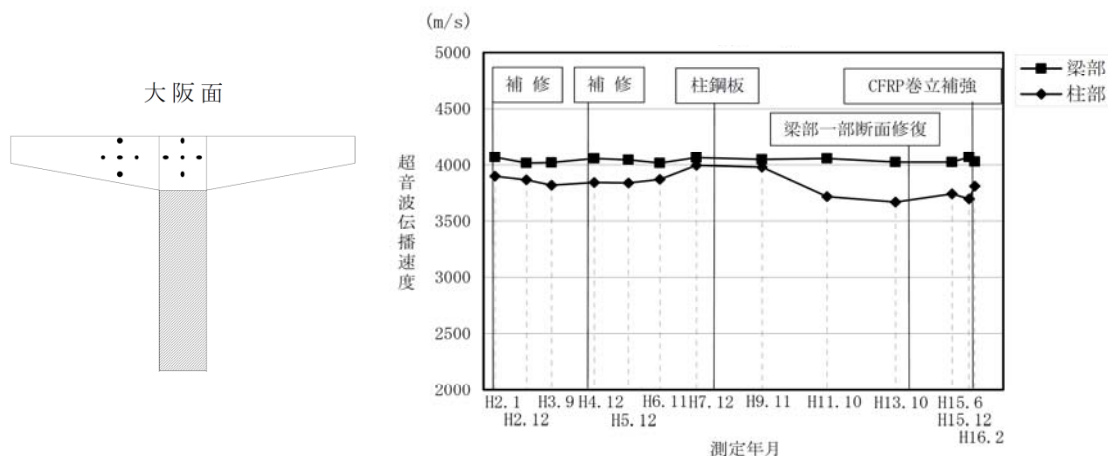
図 3-2-15 超音波伝播速度の経年変化(西 P5)

超音波伝播速度(各測点の測定値の平均値)の経年変化を図 3-2-15 に示す。はり中央の柱部では、H9 年度より H13 年度にかけて 3,900m/s から 3,600m/s 程度まで低下した。H13 年度に柱天端で鉄筋破断が確認されており、ひび割れ幅が増加傾向であった時期と一致している。はり部は 4,000m/s 程度で推移しており大きな変化はなかった。

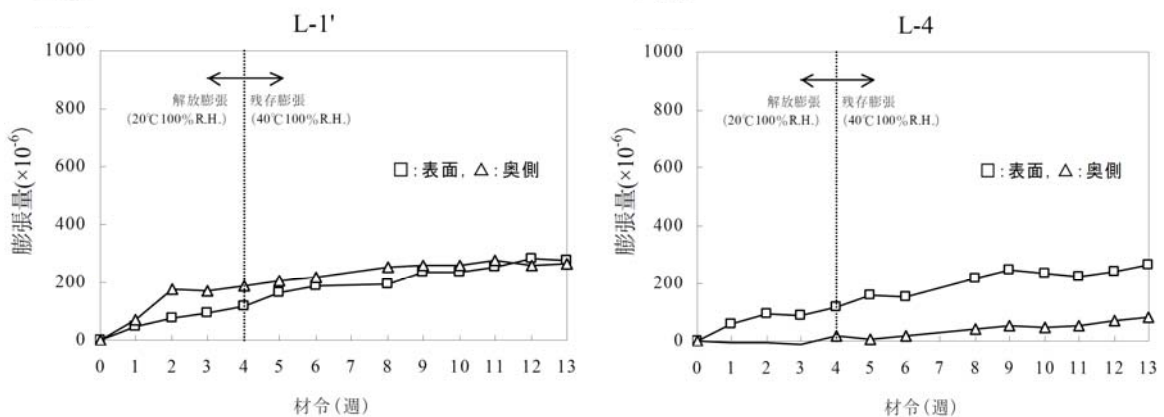
図 3-2-17 促進膨張量試験結果(西 P5) (H11 年度)

解放 4 週	残存 9 週	全膨張量 13 週
L-1' 表面	120	160	280
L-1' 内部	190	85	275
L-4 表面	120	145	265
L-4 内部	15	65	80

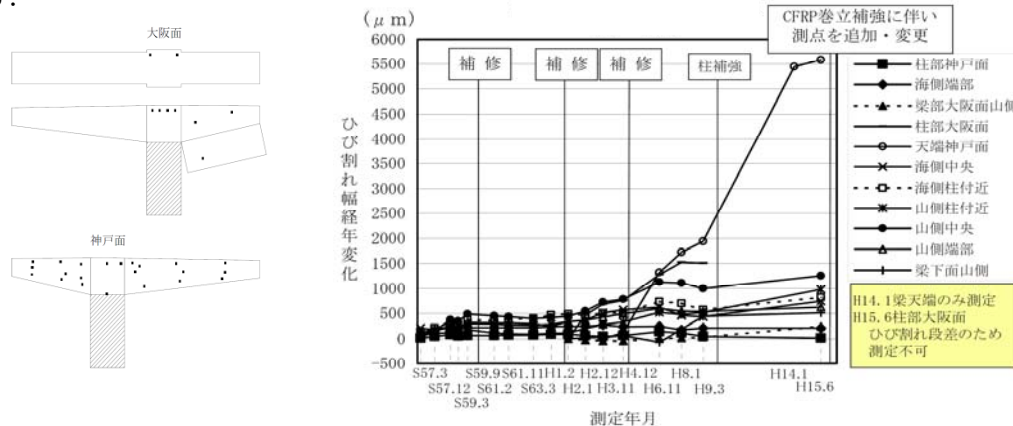
図 3-2-21 ひび割れ幅の経年変化(西 P54)

ひび割れ幅の経年変化を図 3-2-21 に示す。橋脚天端の神戸面では平成 4 年以降に急激にひび割れが進行し H15 年度までに 5,500 μ m 程度に達しており鉄筋破断が確認されている。

超音波伝播速度(各測点の測定値の平均値)の経年変化を図 3-2-23 に示す。はり部および柱部で同様に低下傾向が確認できる。H15 年度の点検で鉄筋破断が確認されており、図 3-2-21 に示すひび割れ幅の経年変化や図 3-2-22 に示す橋脚寸法の経年変化において、H6～9 年度以降にはり部で急激な増加傾向を示した時期と超音波伝播速度の低下が大きい時期が概ね一致していた。

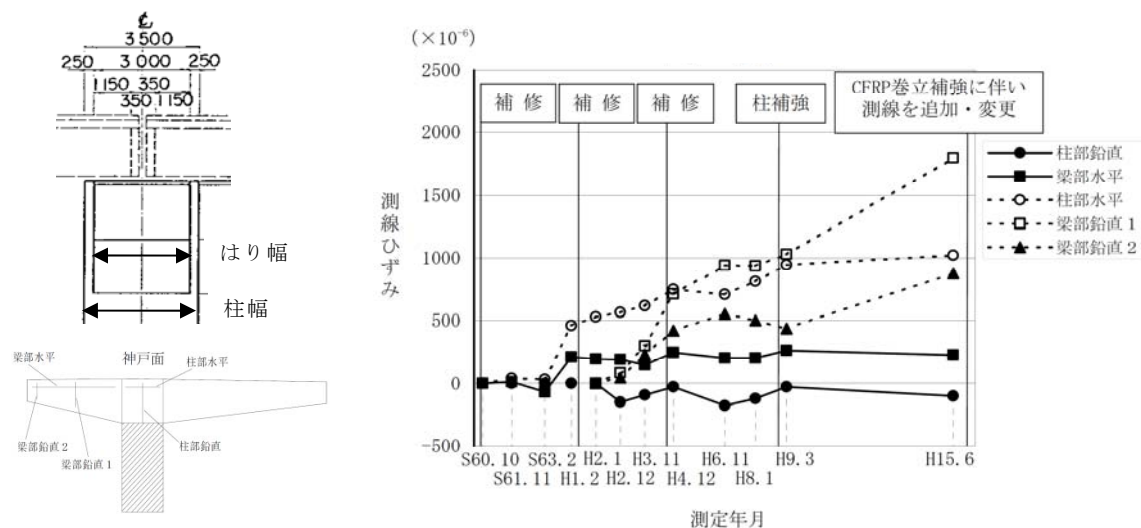
図 3-2-22 橋脚寸法の経年変化(西 P54)

橋脚寸法の経年変化を図 3-2-22 に示す。水平方向の経年変化では、はり部は変化がほとんどない。これは西 P5 と同様に長手方向にプレストレスが導入されているため、コンクリートの膨張が拘束されていたことによると考えられる。一方、柱部は 1,000 μ 程度まで増加している。これは柱幅がはり幅より 250mm 大きいため、はり部に導入されているプレストレスの影響が突出部において小さいことによると考えられる。鉛直方向は、はり部における増加が顕著であり、柱部はほとんど変化していない。これは柱の主鉄筋による膨張の拘束が、はり部のスターラップによる拘束より大きいことによると考えられる。はり部は測線の鉛直 1 で約 1,800 μ 、鉛直 2 で 1,000 μ であり周方向に膨らむような挙動であったことが推定できる。

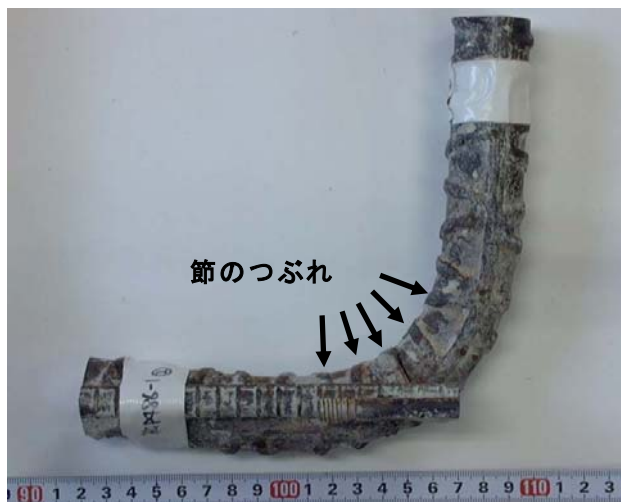
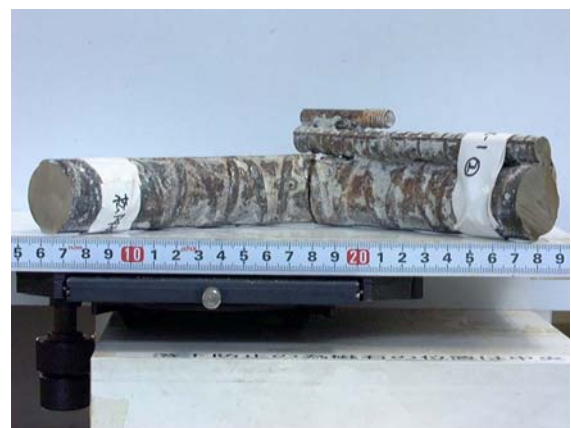
(a) 松 P486-1 (D32) 破断鉄筋

松 P486-1 および松 P490-42 供試材の外観観察結果を図 3-3-1 に示す。曲げ加工部付近に軽微な腐食が見られ、曲げ外側と比較して曲げ内側の腐食様相が濃く認められた。曲げ加工時に発生したと考えられる節のつぶれが、曲げ内側で3から5箇所程度確認され、腐食はその付近に発生していた。き裂は節の付根付近から発生しており、すべて曲げ内側で発生していた。

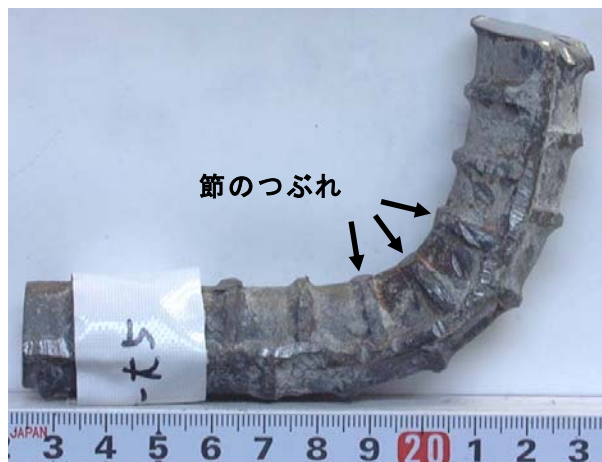
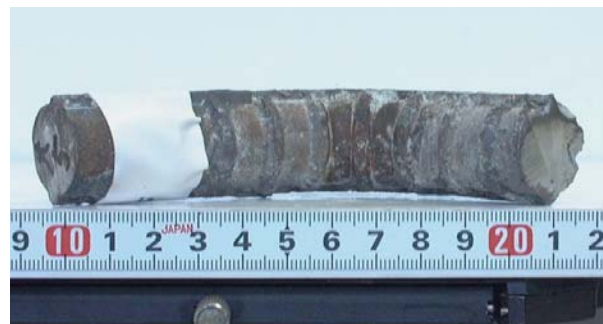
(a) 神 P105-神 7' (D16) き裂鉄筋

同一橋脚内における鉄筋の加工状況に着目して、神 P105 を例に、はり部スターラップの外観と節のつぶれ状況を図 3-3-2 に示す。鉄筋径は D16 と D22 で違うが、節のつぶれがいずれの供試材も 3 箇所であり、節のつぶれの程度も同じであることから、同一橋脚内では同様の曲げ加工が行われていたものと推定できる。

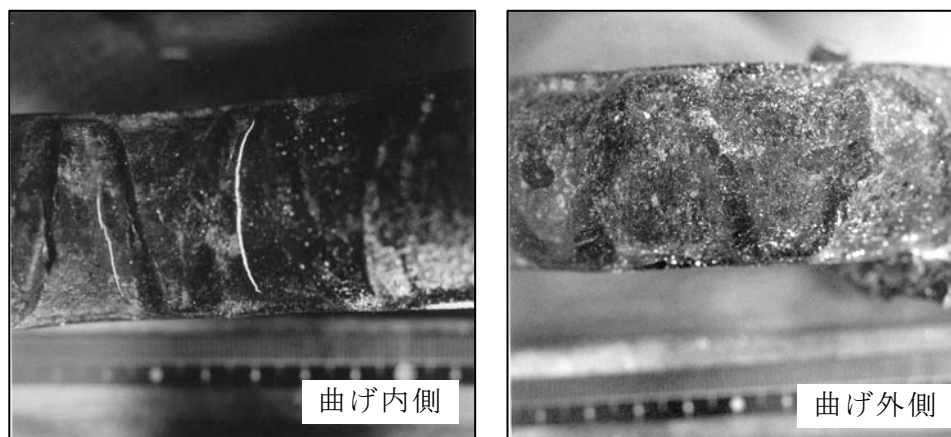
松 P486-19 (D32)

極間法による磁粉探傷試験結果を図 3-3-3 に示す。図中の白く細い線状に光る部分がき裂を表わしている。き裂を目視できた供試材では、曲げ内側の節の付根に 2～3 箇所のき裂が検出され、曲げ外側には検出されなかった。松 P490-28 (D16) では、破断部分以外には曲げ内側、曲げ外側ともにき裂は認められなかった。

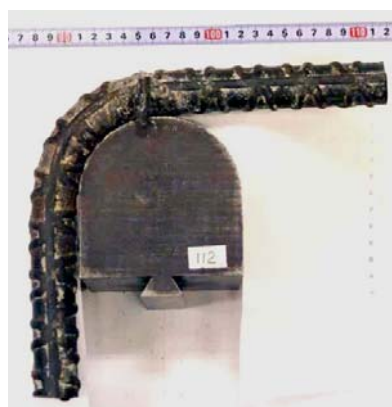
松 P486-19 (D32) $r = 56\text{mm}$

曲げ内半径の測定状況を図 3-3-4 に、測定結果を表 3-3-4 に示す。鉄筋の曲げ加工部に R ゲージを沿わす方法による測定では、節の突起により R ゲージと曲げ内半径が合致しない部分も見られ、正確に測定できない場合も生じる。測定値は規定値を $2d$ (d は鉄筋の公称直径) とすると、すべて小さい値であり、神 P105 では $1.2d$ 程度とかなり小さい値となっており、供試材はすべてき裂が生じていた。

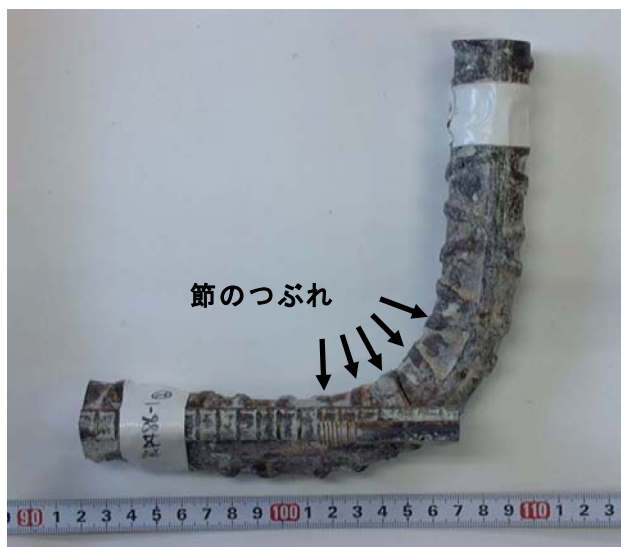
図3-3-18 破断鉄筋の外観

松P486-1 (D32)の破断鉄筋の外観を図3-3-18に、破面マクロ写真を図3-3-19に示す。この鉄筋は橋脚はり端部の主鉄筋の曲げ加工部で破断していたものであり、節形状は通常の竹節状とは異なり波節状であった。破断面は平坦で光沢のある粒状破面であり、塑性変形はほとんど見られず脆性的に破壊した様相であった。延性破壊に見られるような外周の最終破壊部に観察されるシャーリップ(せん断破壊部に生じる引張軸方向に対して約45°傾いた破面)⁷⁾もほとんど認められなかった。曲げ内側の節の付根付近がき裂発生の起点であり、起点から約5mmの領域まで腐食していた。き裂の起点から曲げ外側に向かって放射状模様(ラジアルマーキング)⁸⁾が認められ、き裂の伝播方向がうかがえる。破面をSEM観察した結果を図3-3-20～図3-3-23に示す。き裂の起点部近傍およびき裂進展領域では、図3-3-20～図3-3-22に示すように擬へき開割れまたはへき開割れであった。起点から約10mmの領域(金属光沢部分)では、図3-3-23に示すようにへき開割れであった。北陸地方の鉄筋破断事例⁴⁾で確認された、へき開破面中に混在するディンプル破面の領域は確認できなかった。

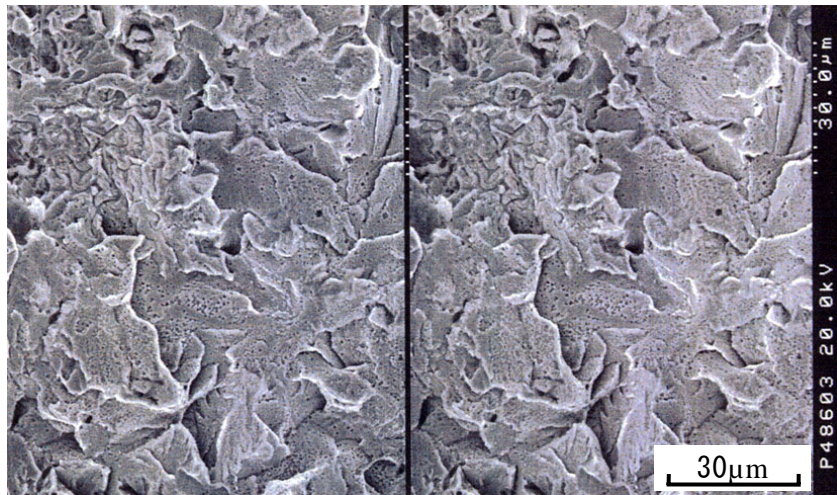
図3-3-21 起点部 (起点より0.4mm)／ステレオ写真
(写真左側が鉄筋表面の起点部側)

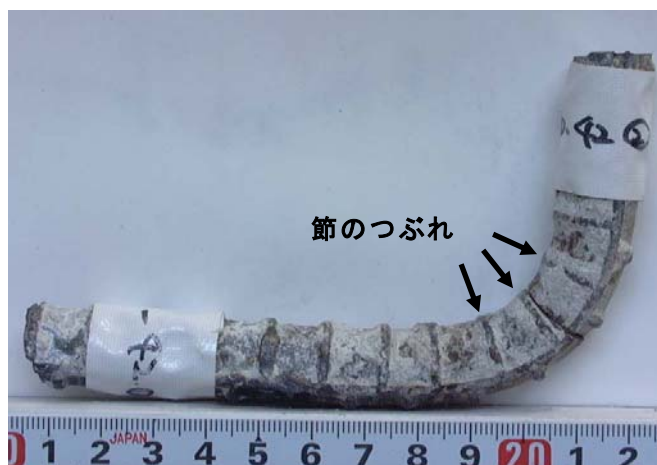
3-3-24 破断鉄筋の外観

松P490-42 (D16)の破断鉄筋の外観を図3-3-24に、破面マクロ写真を図3-3-25に示す。この鉄筋は橋脚はりのスターラップの曲げ加工部で破断していたものであり、節形状は竹節状であった。破断面は平坦で塑性変形はほとんど見られず、ぜい性的に破壊した様相であった。外周の最終破壊部にシャーリップも認められなかった。曲げ内側の節の付根付近がき裂発生起点であり、き裂の起点部付近から左斜め下方向のラインを境界に放射状模様の子が若干変化しているが、その境界線上にディンプル破面の領域は確認できなかった。

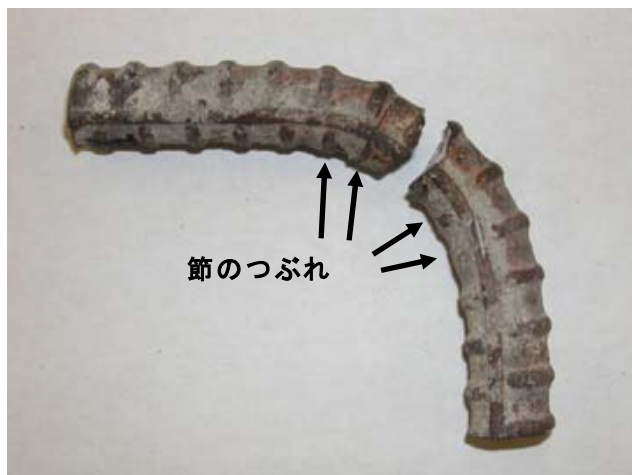
西P54(D16)の破断鉄筋の外観を図3-3-29に、破面マクロ写真を図3-3-30に示す。この鉄筋は橋脚はりのスターラップの曲げ加工部で破断していたものであり、節形状は竹節状であった。破断面は平坦で粒状破面であり、塑性変形はほとんど見られずぜい性的に破壊した様相であり、全面的に後腐食を受けていた。曲げ内側の節の付根付近がき裂発生起点であり、曲げ外側に向かって放射状模様が認められ、き裂の伝播方向がうかがえる。外周の最終破壊部にはシャーリップがわずかに認められた。破面をSEM観察した結果を図3-3-31～図3-3-35に示す。き裂発生起点部の低倍率破面写真を図3-3-31に、図3-3-32と図3-3-33に起点部の破面写真を示す。き裂の起点部には付着物観察され、酸洗いにより付着物を除去すると、き裂の起点部近傍およびき裂進展領域では、擬へき開割れまたはへき開割れであった。起点から約12mmの領域では、図3-3-34に示すようにへき開割れであった。へき開破面中に混在するディンプル破面の領域は確認できなかった。シャーリップが観察された部分では、図3-3-35に示すように延性的に破壊した破面である伸長ディンプルが認められ、最終破壊部ではせん断破壊が生じたことがわかる。

図 3-3-29 破断鉄筋の外観 (D16)

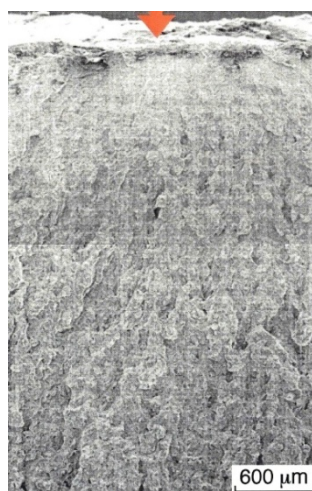
図 3-3-31 き裂発生の起点部の低倍率破面写真

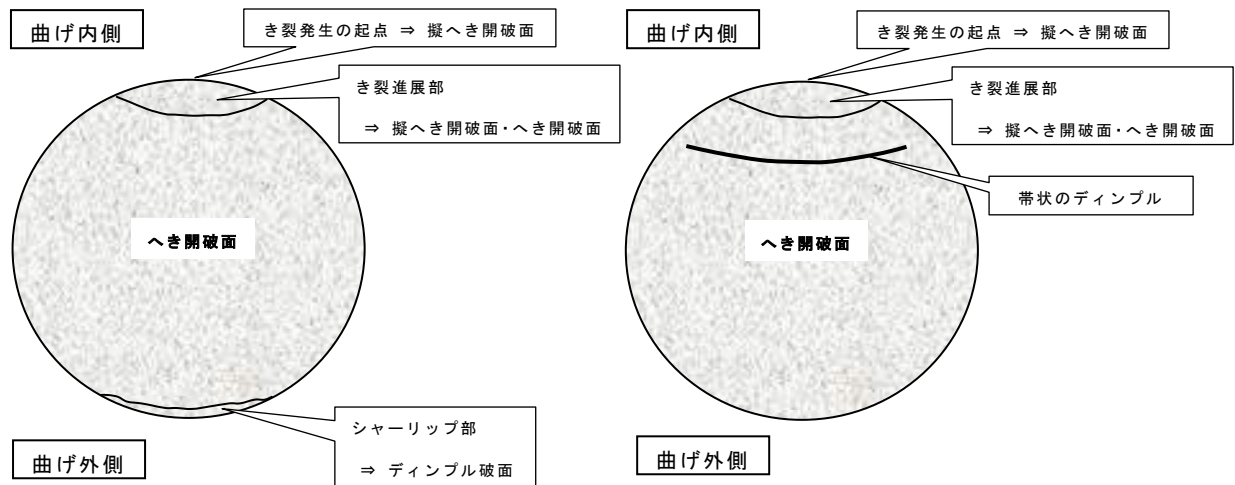
(a) 擬へき開・へき開破面支配型

以上の特徴を図示すると図 3-3-42 のように2つのパターンに分類できる。

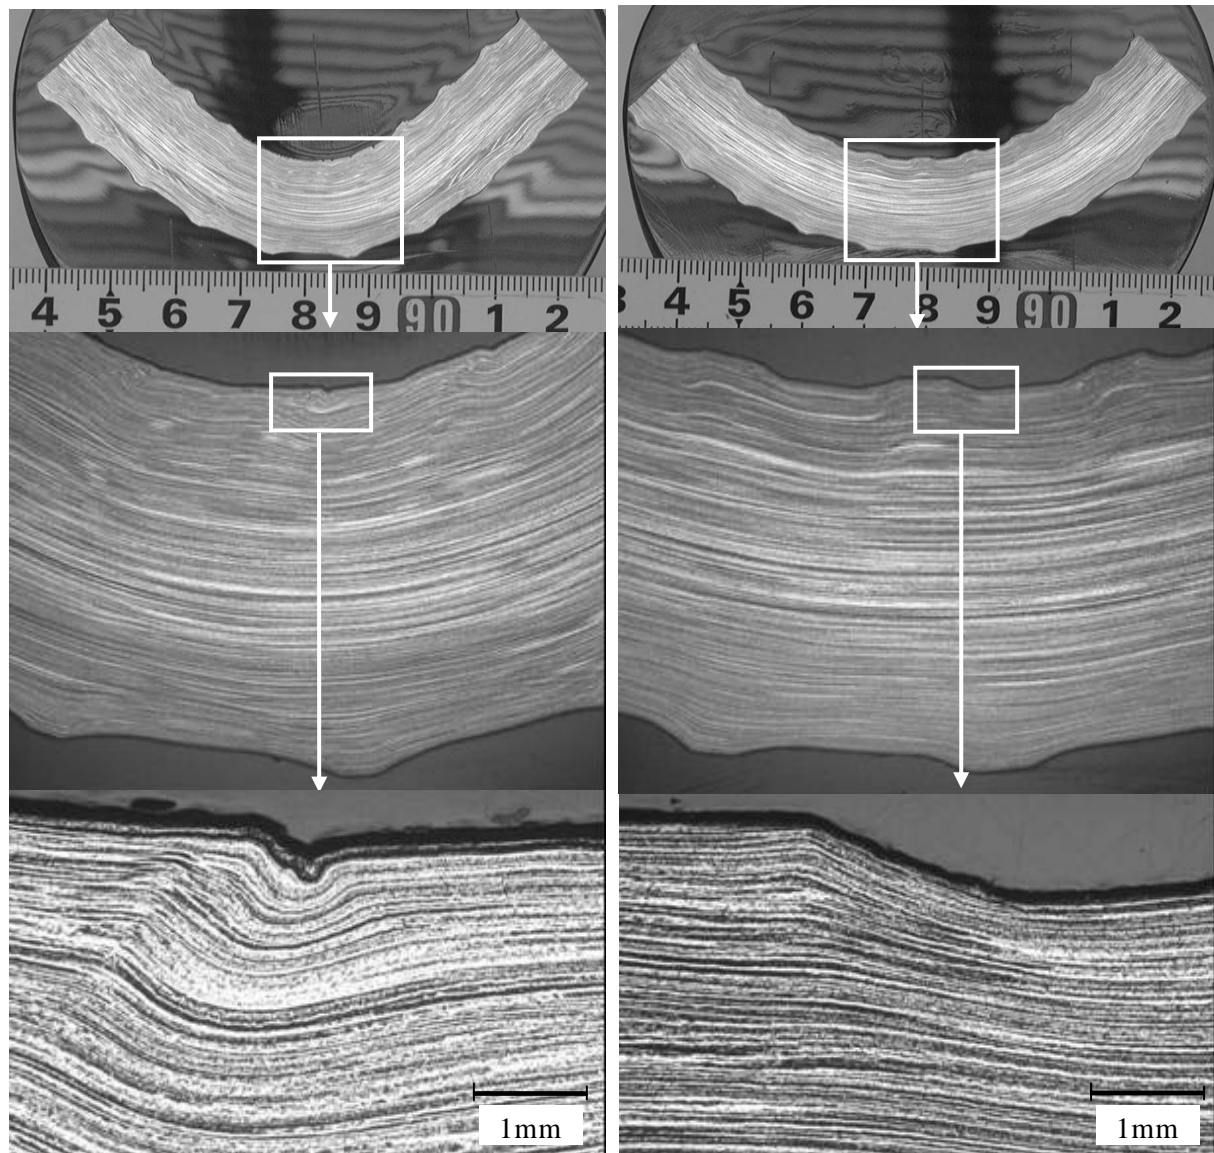
(a) 曲げ半径 1.0d

曲げ加工後の供試材の組織観察写真を図 4-2-6 に示す．曲げ半径 1.0d, 2.5d とともに，曲げ内側および外側のファイバーフロー（鍛流線）の間隔が狭くなっており，強い加工を受けたことを表わしている．曲げ半径 1.0d では，き裂が生じていた節の付根付近において，ファイバーフローが局部的に湾曲しており，節が支点ローラー部分に強く押しつけられ，鉄筋中心方向に押しつぶされた様相がうかがえる．局所的な湾曲が生じた理由としては，図 4-2-1 に示す曲げ加工用ベンダーの力点ローラーが回転しながら鉄筋を支点ローラーに巻き込んでいく際に，支点ローラーが節頂部の片側の肩部にあたり，回転により節頂部を順次押しつぶしていくような変形により，最終的に節の付根付近にひずみが集中したものと考えられる．曲げ半径 2.5d では，節の付根付近でも乱れのないファイバーフローが観察できた．

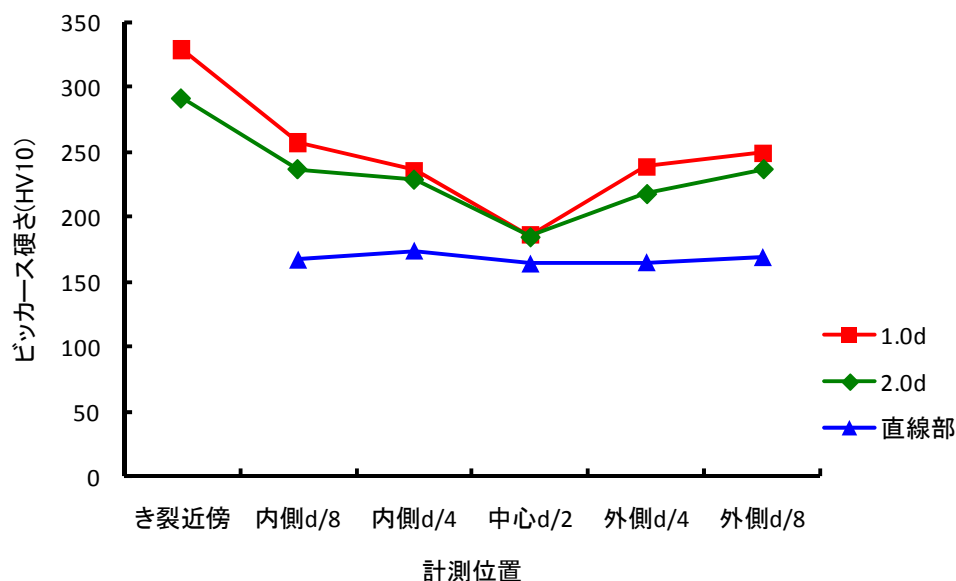
図 4-2-12 ビッカース硬さ測定結果

供試材名		測定位置					
		き裂 近傍	内側 d/8	内側 d /4	中心 d /2	外側 d /4	外側 d /8
直線部		—	167	174	164	165	169
曲げ 加工部	1.0d	329	257	236	186	239	249
	2.0d	291	237	229	185	218	237

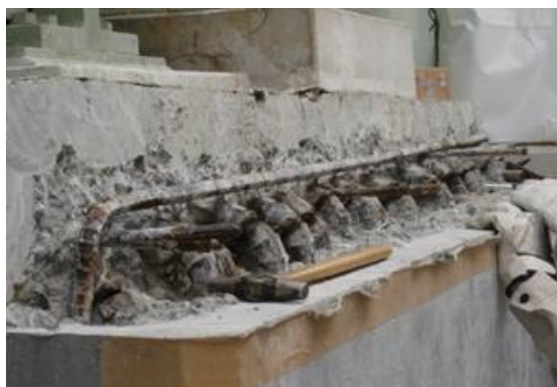
図4-3-1 鉄筋破断の状況

調査により鉄筋を確認したところ、はり端部の主鉄筋曲げ加工部において破断が確認されたものである。鉄筋破断の状況を図 4-3-1 に、採取した破断鉄筋の供試材を図 4-3-2 に示す。材料比較のために現行市販品の JIS G 3112 SD345 D32 の鉄筋(以下、現行鉄筋という)も供試材とした。現行鉄筋の供試材を図 4-3-3 に示す。

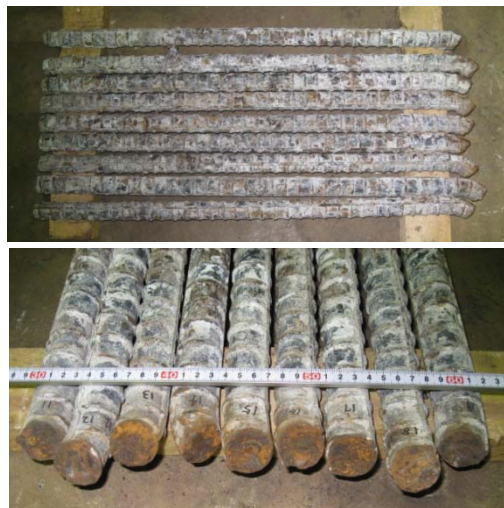
図4-3-2 採取した破断鉄筋の供試材

供試材の化学成分分析結果を表 4-3-1 に示す。JIS G 3112 鉄筋コンクリート用棒鋼に規定される化学成分値と比較すると、供試材はいずれも SD345 および SD295A の化学成分の規格値を満足していた。JIS に規定のない元素では、破断鉄筋の N の含有量が現行鉄筋よりも多かった。

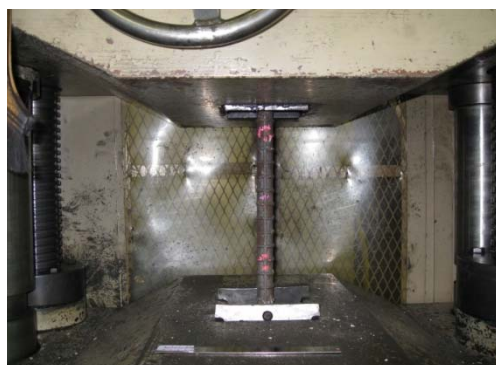
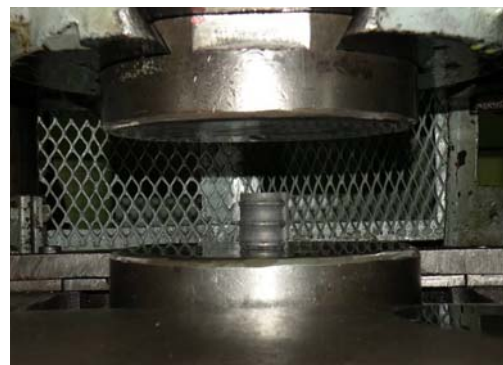
図4-3-6 予ひずみの付加状況

破壊じん性試験用の試験片として、鉄筋の曲げ加工部を模擬したひずみを導入するために、引張および圧縮予ひずみを付加した。ひずみは公称ひずみとし、それぞれ引張試験機および圧縮試験機を使用して導入した。予ひずみの目標値は引張加工による予ひずみを5%、10%、15%、圧縮加工による予ひずみを10%、15%、20%とした。予ひずみの導入状況を図4-3-6に示す。引張加工を行った結果、予ひずみ10%および15%については、目標値と実際に与えた予ひずみにずれが生じ、10%については9.3%、15%についてはくびれ(ネッキング)が発生し17.5%となった。引張予ひずみ付加後の供試材の状況を図4-3-7に、圧縮予ひずみ付加後の供試材の状況を図4-3-8に示す。

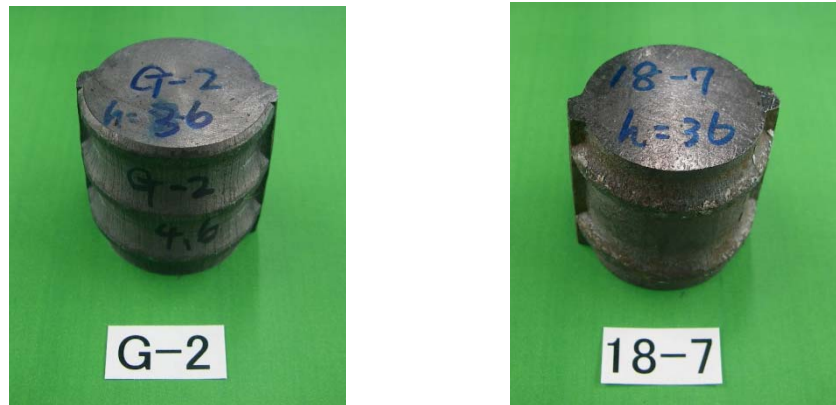
図4-3-8 圧縮予ひずみ付加後の供試材

(a) 圧縮予ひずみ10%(現行鉄筋) (b) 圧縮予ひずみ10%(破断鉄筋)

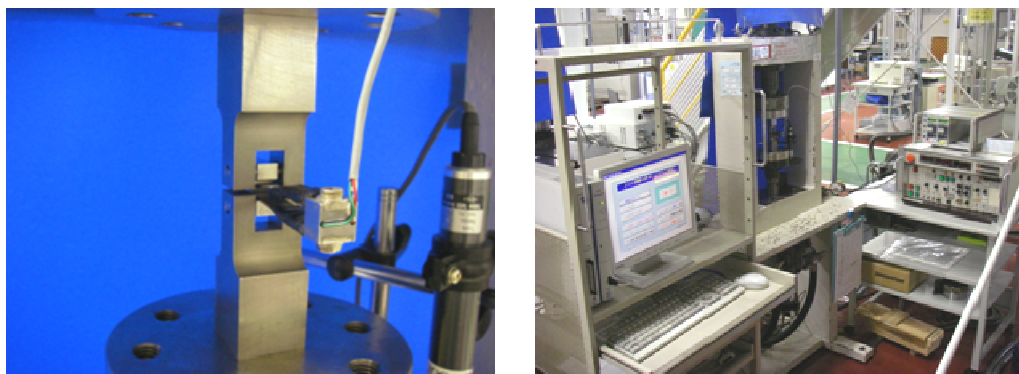
図 4-3-22 J_c 試験状況

J_c 試験はASTM E1820に準拠し、室温(20℃)で実施した。試験状況を図4-3-22に、 J_c 試験の概要を図4-3-23に示す。試験には最大容量50kNの島津製作所製電気油圧サーボ式疲労試験機を用い、安定延性き裂発生時のJ値を求める試験を行なった。安定延性き裂発生時のJ値(J_Q)を求める方法は複数あるが、1個の試験片で J_Q が求められる除荷コンプライアンス法を用いた。除荷コンプライアンス法とは、図4-3-23に示すように、単調負荷過程で最大荷重の10%程度の除荷と再負荷を繰返し、荷重と荷重線変位の関係の逆数であたえられるコンプライアンス(荷重線変位の変化量/荷重の変化量)の値からき裂長さを求めるものである。J値は式4-3-1を用いて算出し、J値と安定延性き裂長さの関係曲線(J-R曲線)から、鈍化直線と平行に引いた0.2mmオフセット線との交点を J_Q とし、式4-3-3、式4-3-4を満足するときに J_Q は J_c と見なされる⁸⁾。

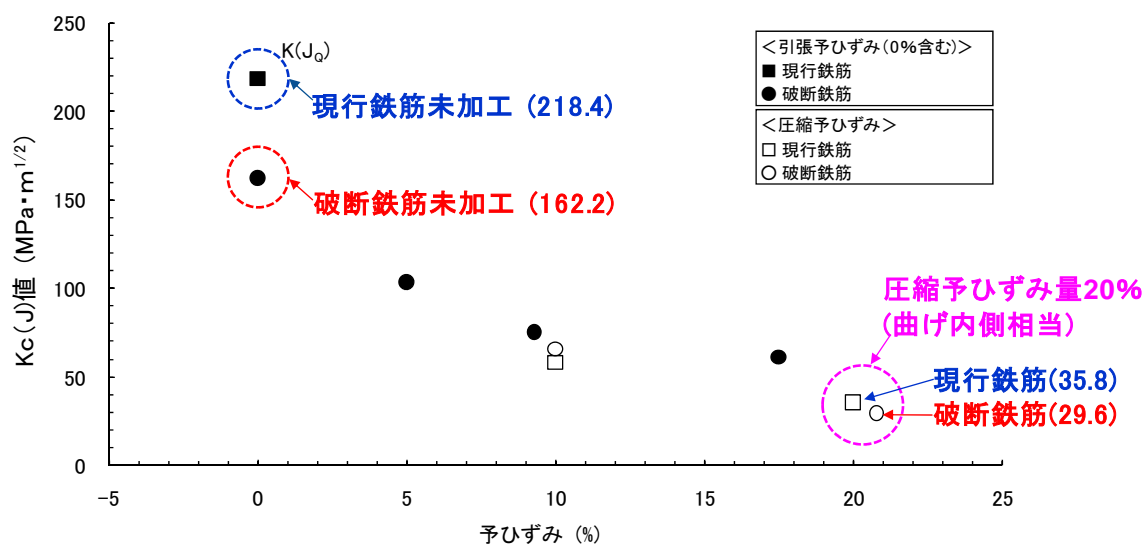
図4-3-36 破壊じん性値と予ひずみ量の関係

破壊じん性値と予ひずみ量の関係を図4-3-36に示す。予ひずみ量0%では現行鉄筋は破断鉄筋と比較して良好な破壊じん性値を示したが、圧縮予ひずみ量10%および20%ではその差はわずかであった。破断鉄筋は圧縮予ひずみを20%与えることにより破壊じん性値は約80%低下した。圧縮予ひずみは引張予ひずみと比較して予ひずみ導入による破壊じん性値の減少が大きい傾向を示した。

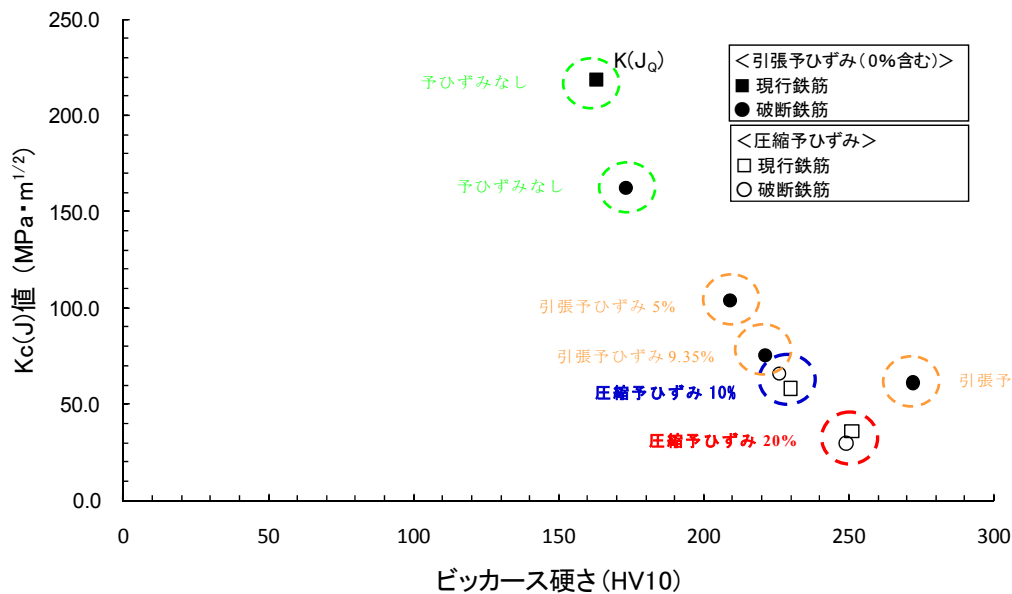
図4-3-37 破壊じん性値とビッカース硬さの関係

破壊じん性値とビッカース硬さの関係を図4-3-37に示す。硬度が高くなるほど破壊じん性値が低下する傾向が確認できた。ただし、引張予ひずみを与えた際に絞りが確認された破断鉄筋の引張予ひずみ17.5%に関しては、硬度に対して破壊じん性値が若干大きくなった。

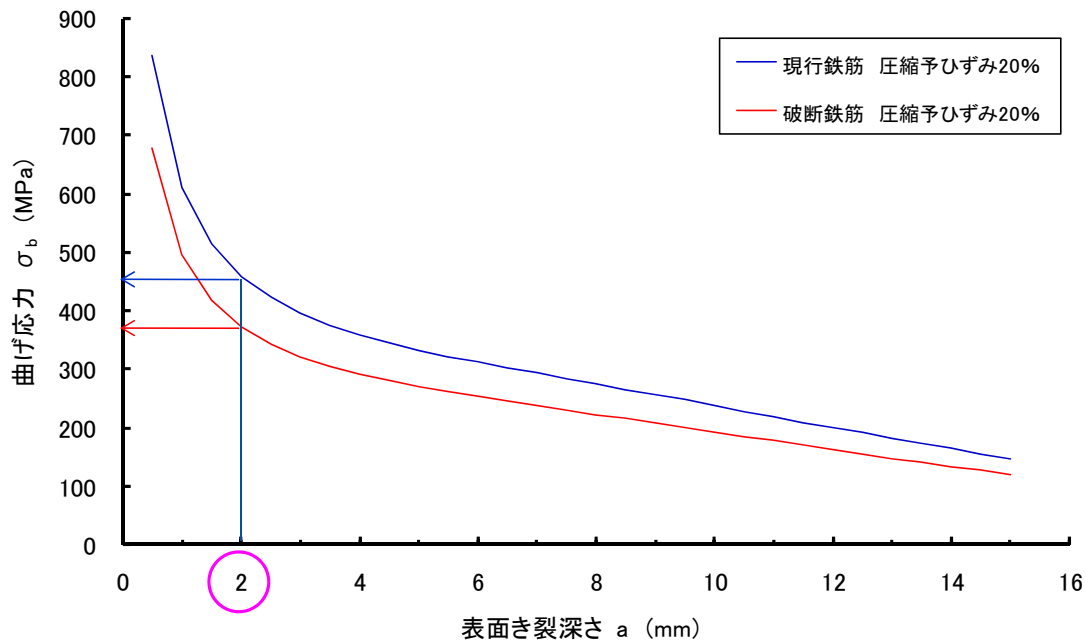
図4-3-39 引張応力と表面き裂深さの関係 (D32)

式 4-3-8 の左辺に式 4-3-7 を, 右辺に破断鉄筋と現行鉄筋の破壊じん性値を代入し, D を 32mm、簡単のため $R = \infty$ として表面き裂深さ a と曲げ(引張)応力 σ の関係を求めると図 4-3-39 のようになる.

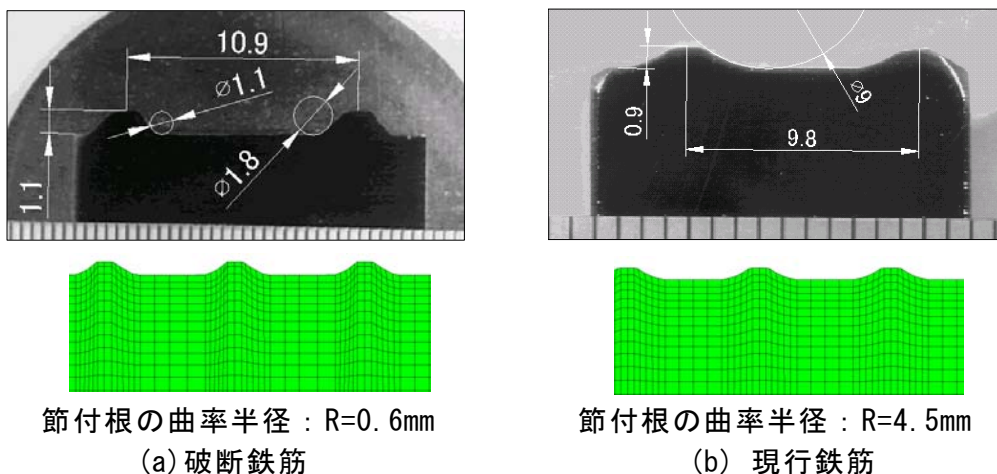
図 5-2-1 鉄筋の節形状と解析モデル

曲げ加工の解析で使用する鉄筋は、JIS G 3112 SD295A (D16) とし、節形状は実橋で破断していた鉄筋(以下、破断鉄筋という)と現行市販鉄筋(以下、現行鉄筋という)の2種類をモデル化した。破断鉄筋は現行鉄筋と比較して節付根の曲率半径が小さいことが特徴である。鉄筋の節形状と解析モデルを図 5-2-1 に示す。

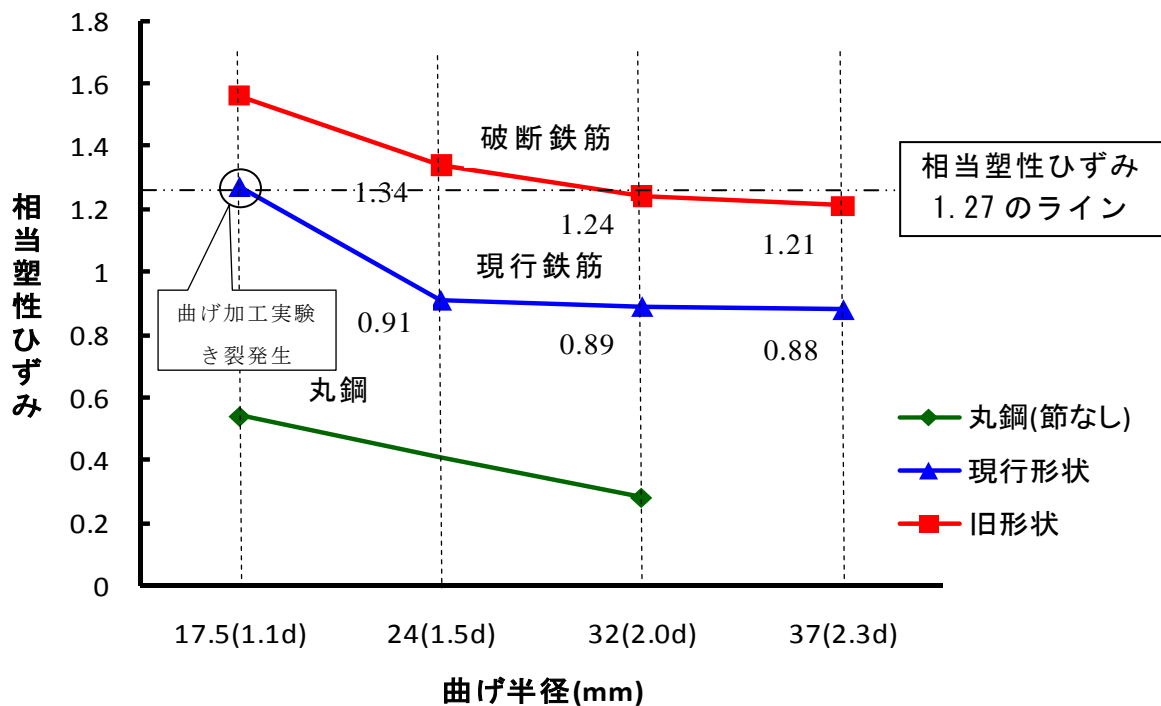
図 5-2-14 最大相当塑性ひずみと曲げ半径との関係

曲げ半径	丸鋼(節無し鉄筋)	現行鉄筋	破断鉄筋
1.1d	0.54	1.27	1.56
1.5d	—	0.91	1.34
2.0d	0.28	0.89	1.24
2.3d	—	0.88	1.21

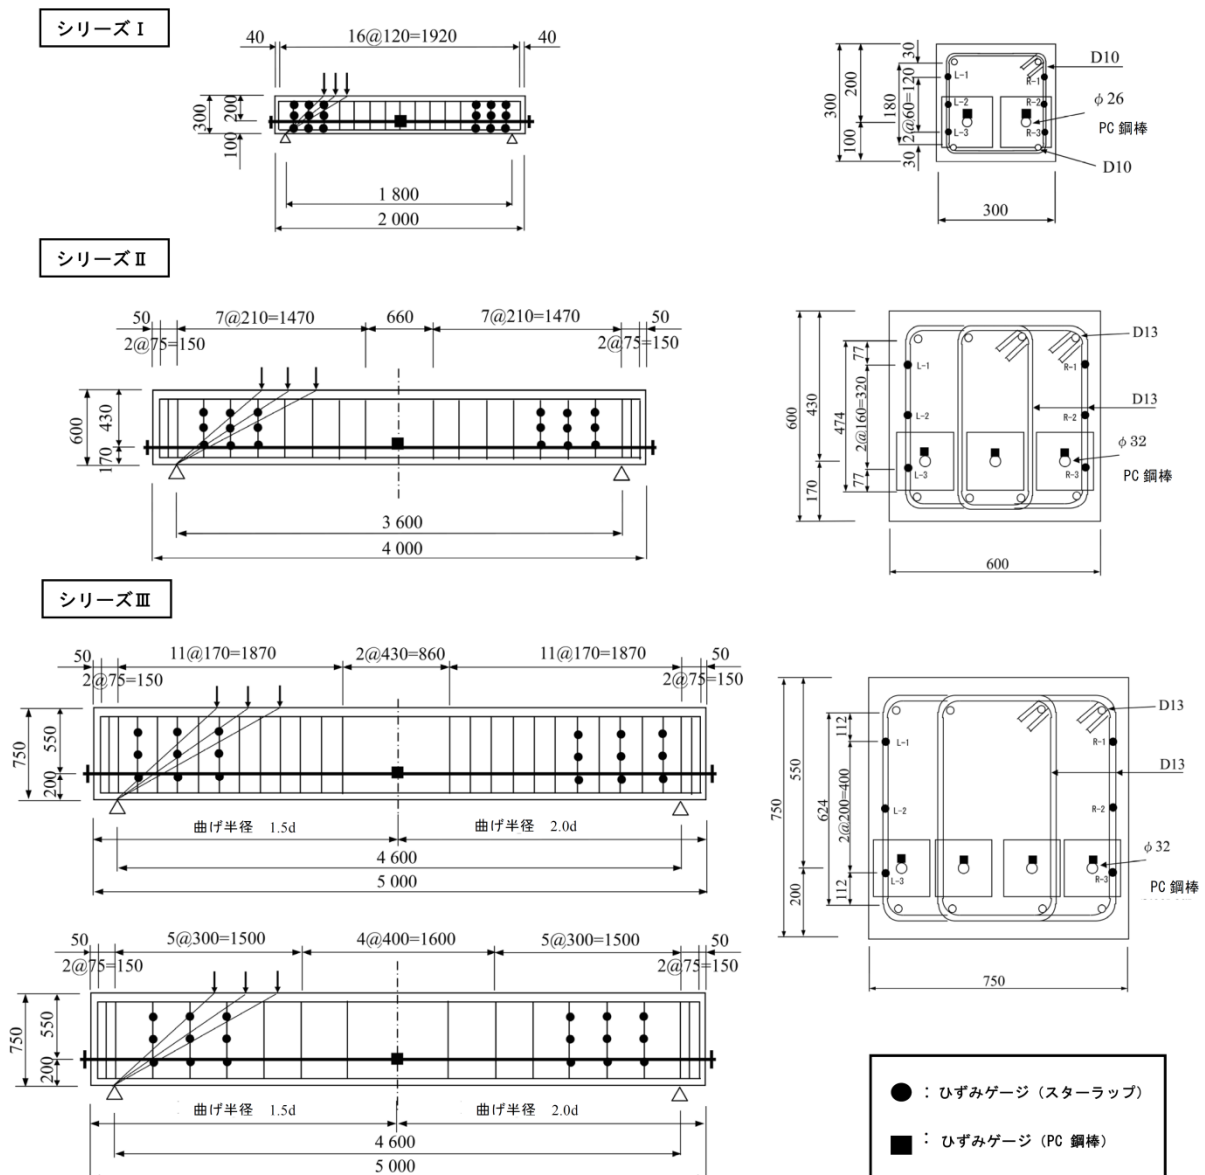
図 5-3-1 供試体形状とひずみゲージ配置 (単位: mm)

各供試体の形状とゲージ等の配置を図 5-3-1 に、供試体の製作状況を図 5-3-2 に、供試体の自然暴露状況を図 5-3-3 に示す。供試体の形状は、シリーズⅠの $300 \times 300 \times 2,000\text{ mm}$ をベースに、寸法効果の検証を目的としたシリーズⅡは $600 \times 600 \times 4,000\text{ mm}$ 、鉄筋破断の再現を目的としたシリーズⅢは $750 \times 750 \times 5,000\text{ mm}$ とした。

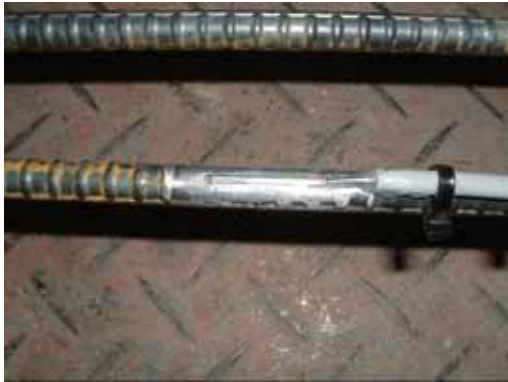
供試体の表面には，コンクリート表面ひずみの測定用に，コンタクトゲージ測定用のチップを供試体軸方向は上縁，下縁ともに端部および中央部の両側面に，鉛直方向は中央部の両側面に設置した．せん断補強鉄筋には，鉄筋ひずみの測定用に，溶接型ひずみゲージをせん断耐力試験の載荷位置を勘案して，せん断スパン内に位置する鉄筋の上縁付近，中央，下縁付近の3箇所に設置した．PC 鋼材には，PC 鋼材ひずみの測定用に，溶接型ひずみゲージを供試体スパン中央部の各鋼棒に設置した．

溶接型ひずみゲージ貼付状況

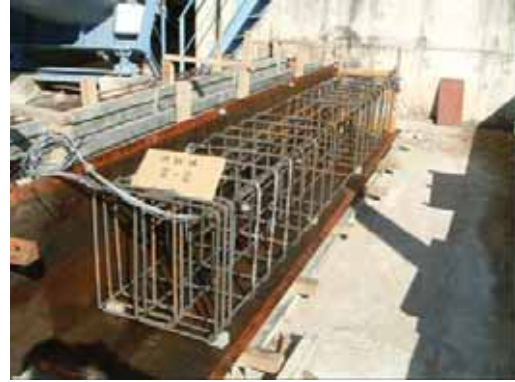
配筋状況(シリーズ - 2)

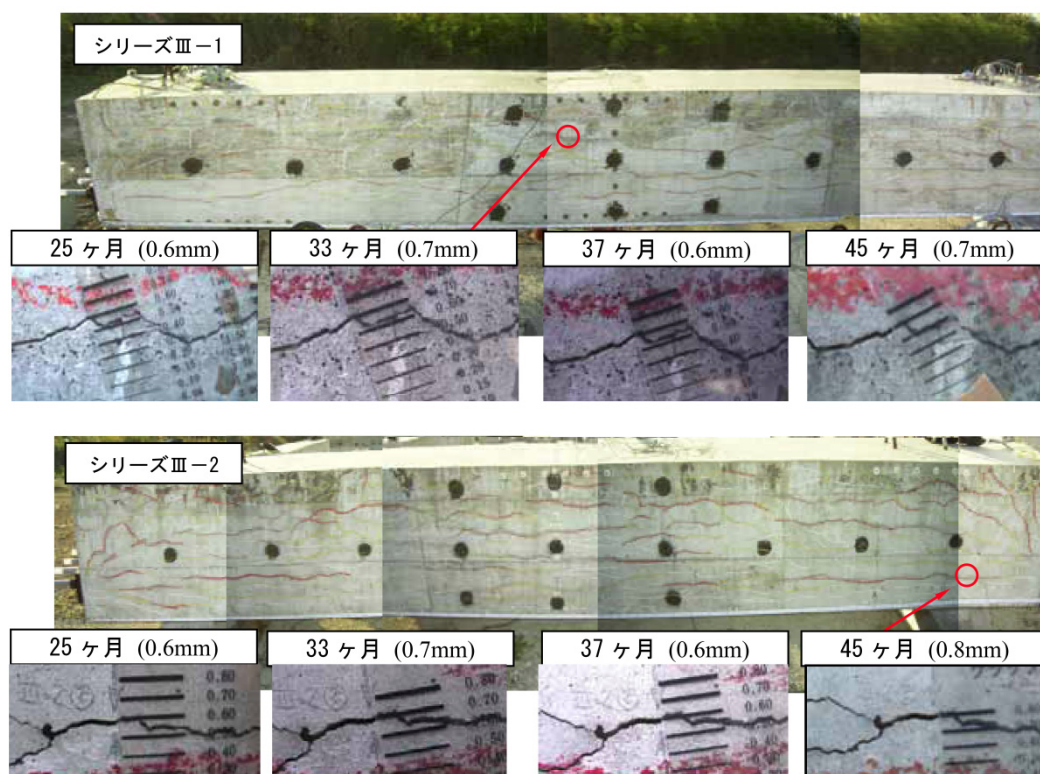
図 5-3-5 供試体シリーズⅢのひび割れ経時変化状況

顕著な変化は認められなかった。ひび割れの最大幅は、0.7～0.8mm の範囲であった。シリーズⅢのひび割れ経時変化状況を図 5-3-5 に示す。
